IN NEUEM GEWAND

Eine einfache und schnelle Lösung wünschte sich der Bauherr für die Sanierung seiner Schwimmhalle. So entwickelten die Poolbauer ein passendes Konzept, um eine alte Schwimmhalle in eine moderne Wohlfühloase zu verwandeln.

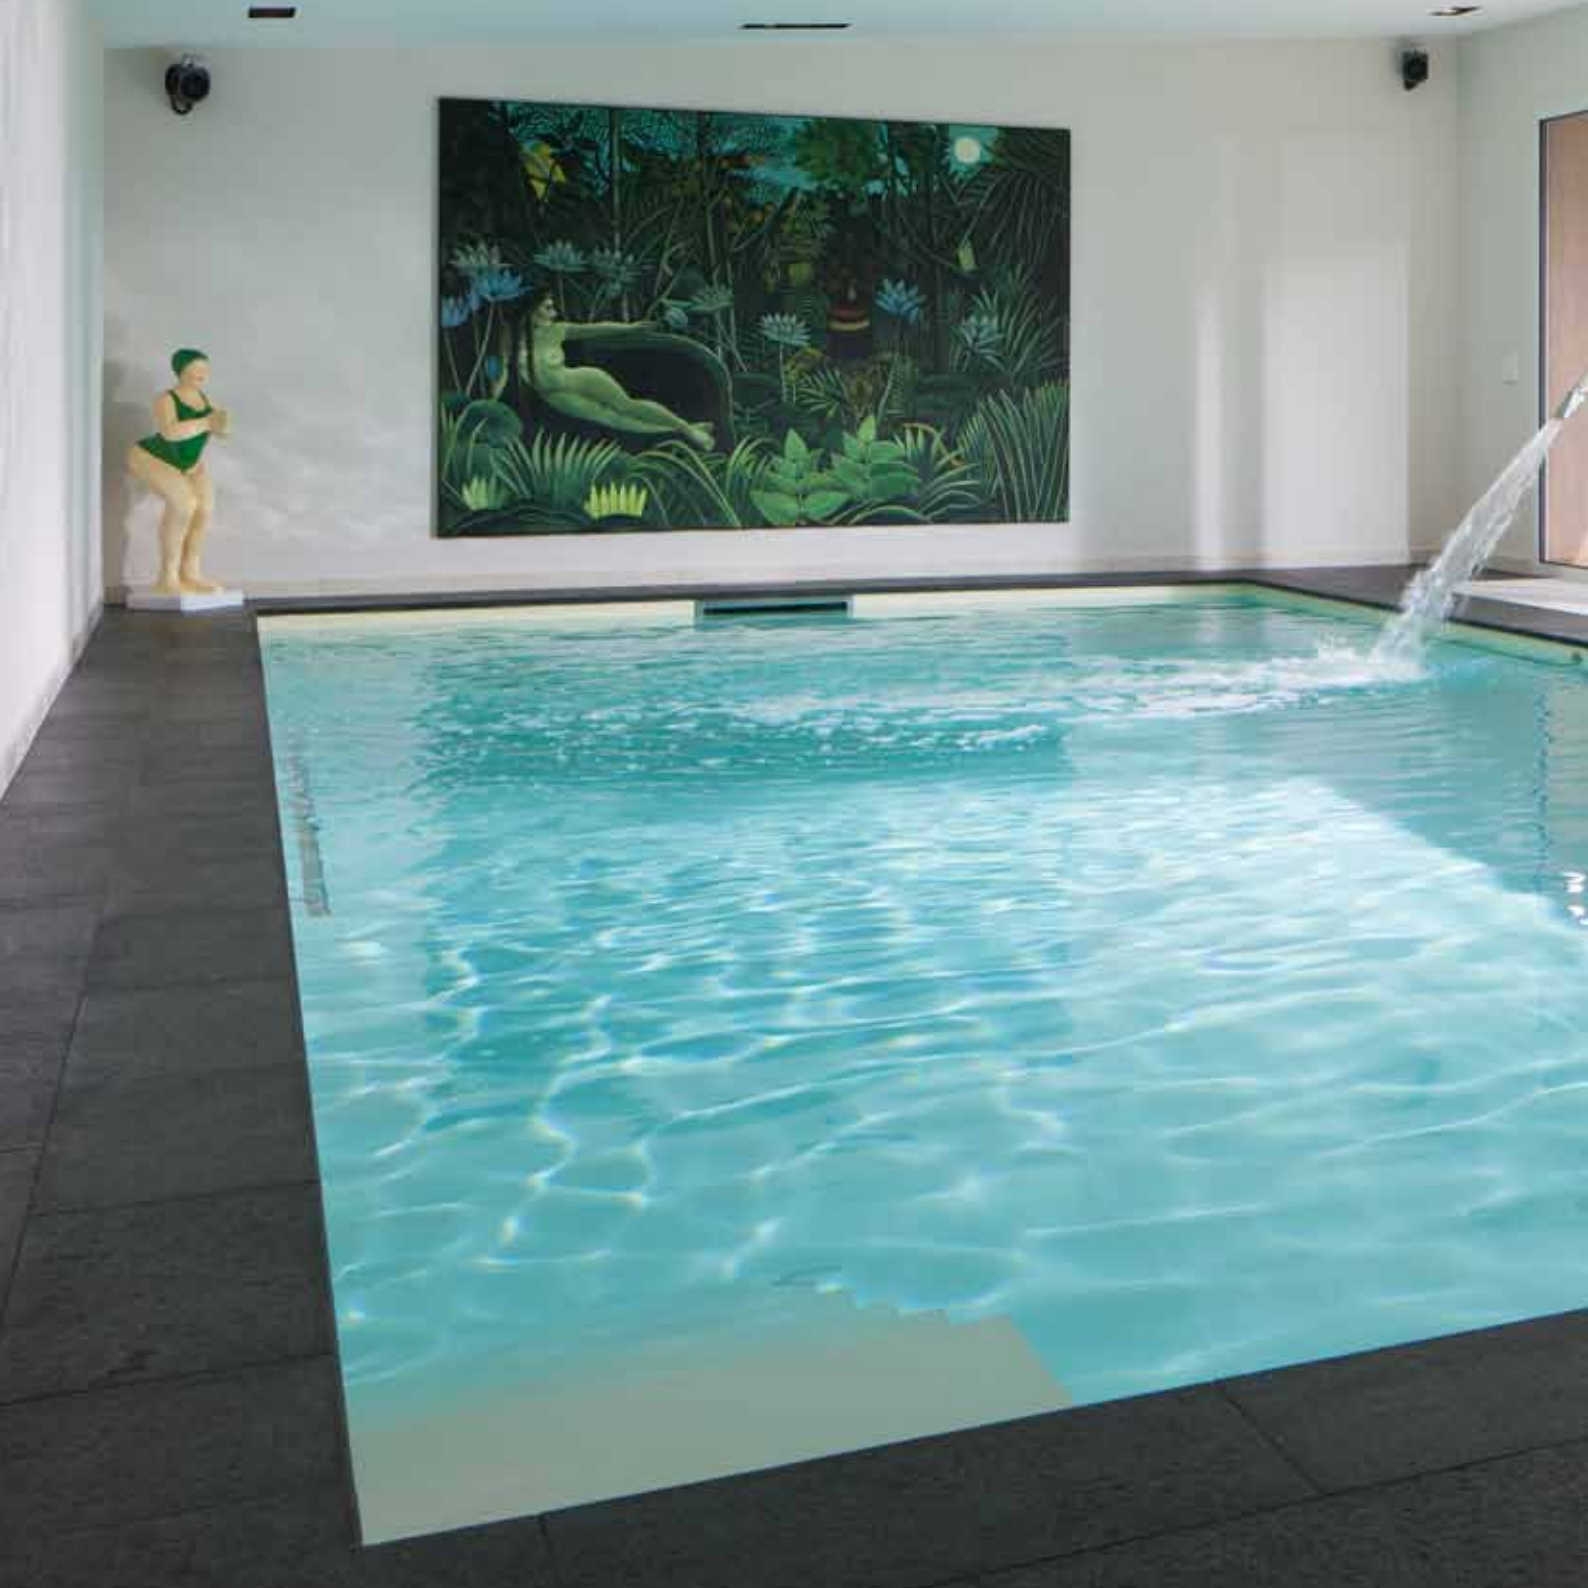
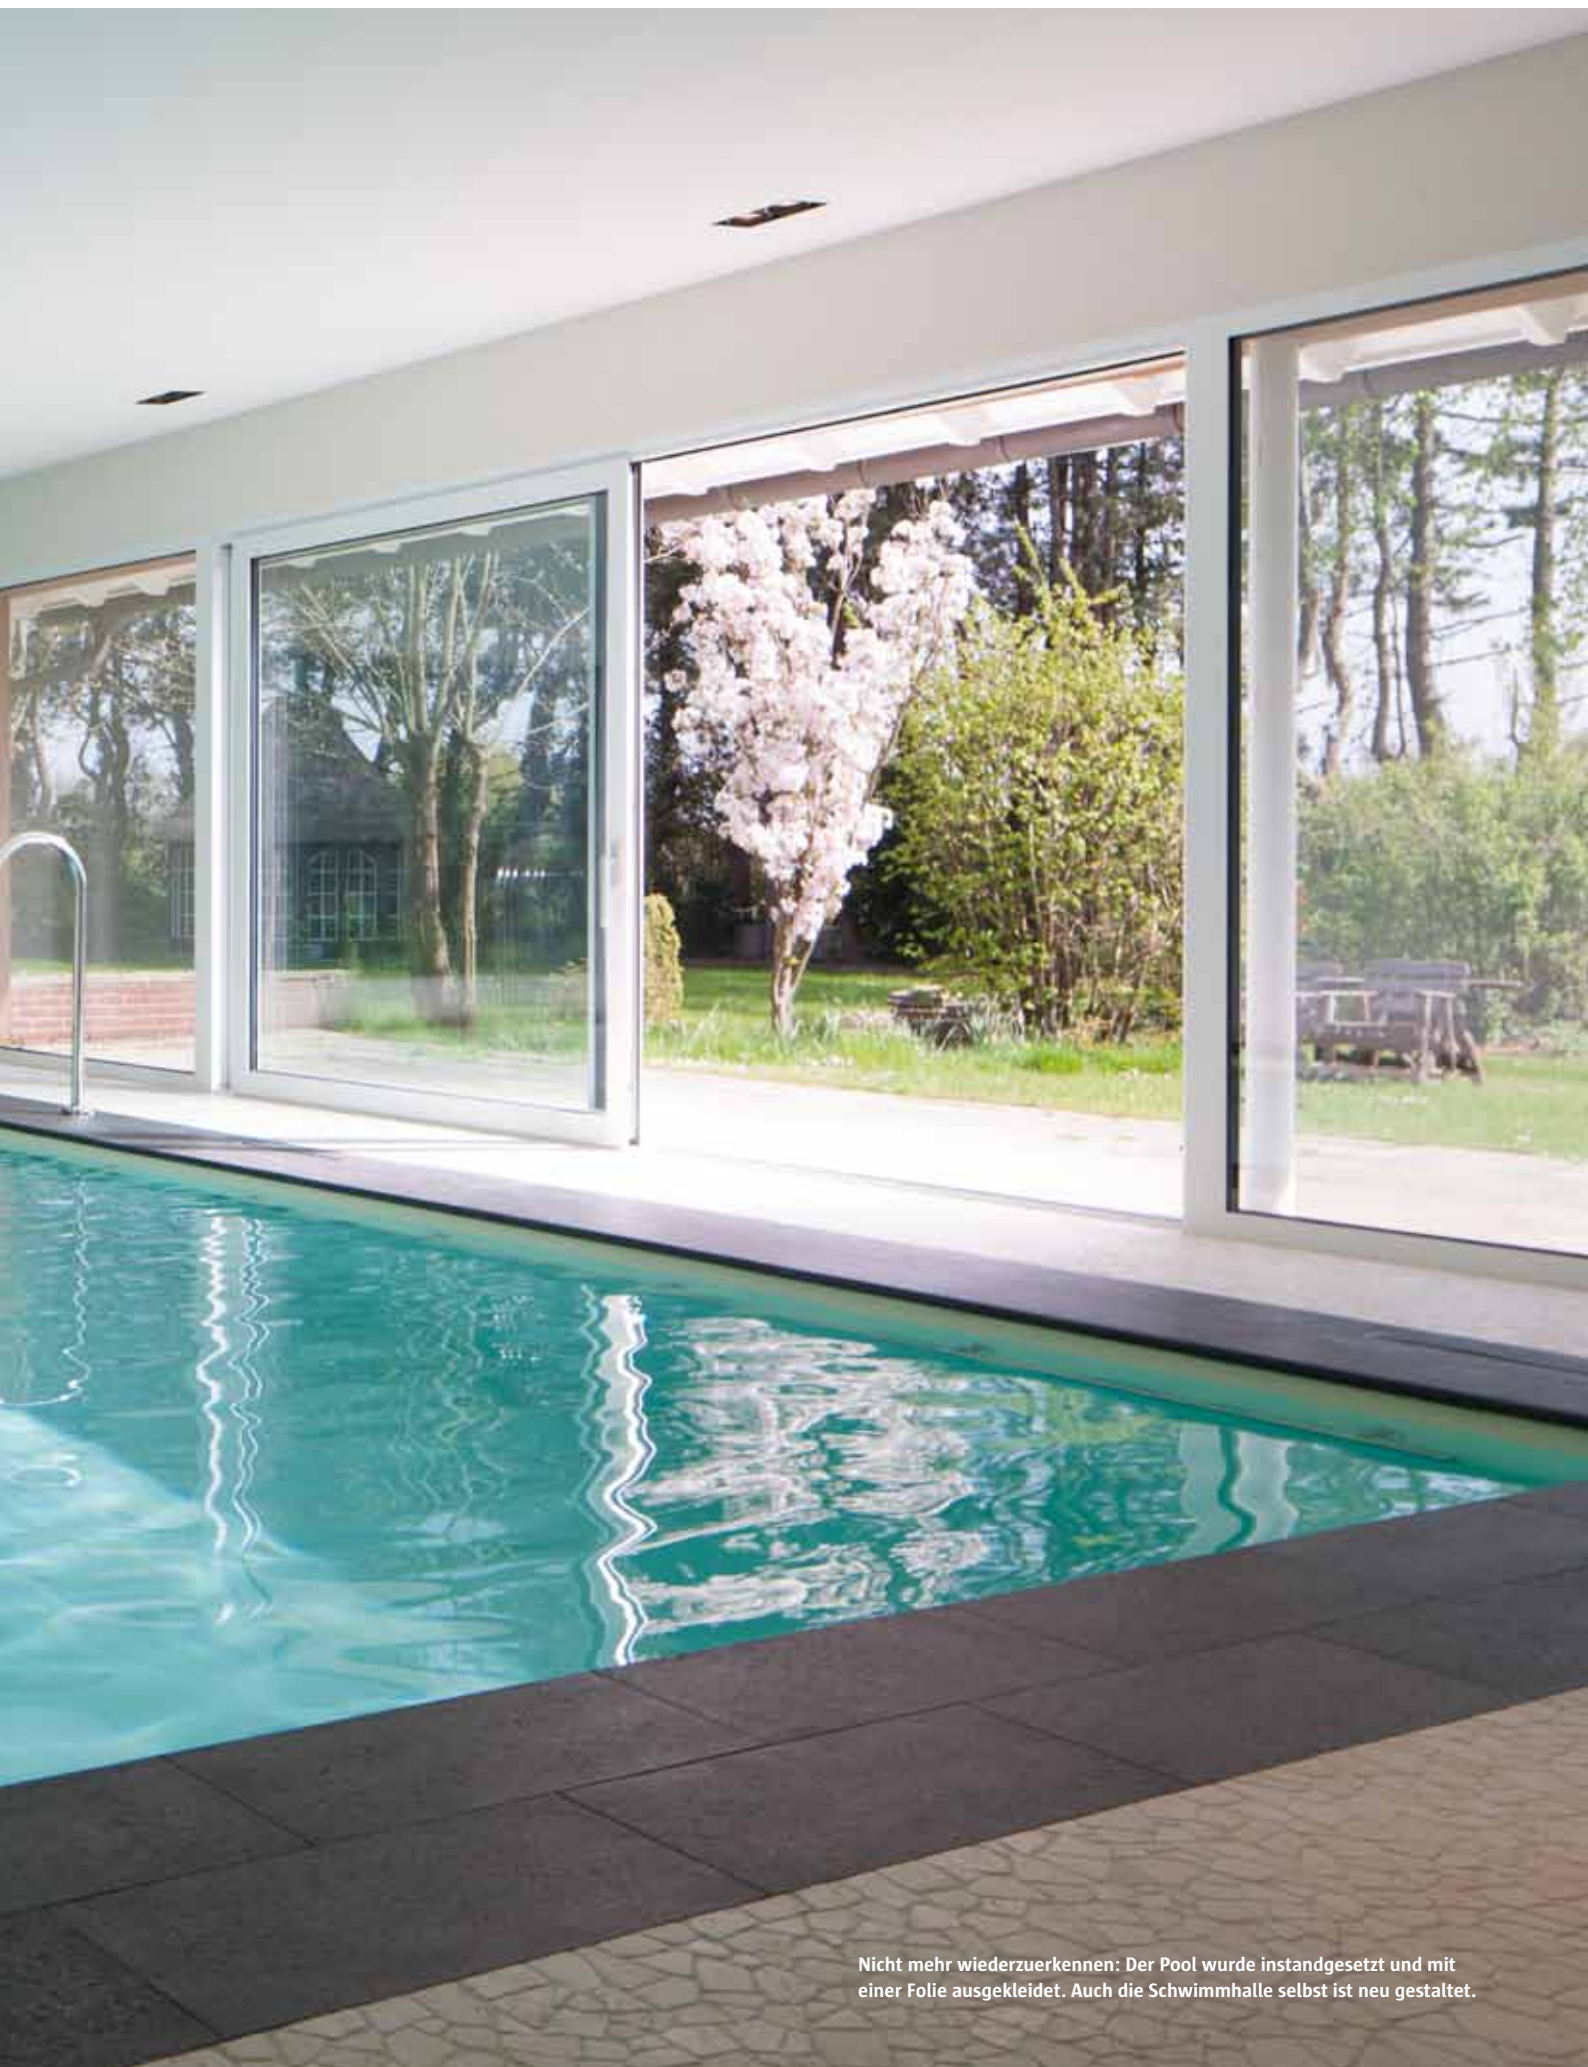
Nicht mehr wiederzuerkennen: Der Pool wurde instandgesetzt und mit einer Folie ausgekleidet. Auch die Schwimmhalle selbst ist neu gestaltet.

Der Bauherr wünschte nicht nur eine preisgünstige, sondern auch eine schnelle Lösung. Deshalb wurde der Beckenkörper wieder instandgesetzt und dann mit einer Schwimmbadfolie ausgekleidet.

Beckenkörpers und Auskleidung mit einer Folie. So konnten die Bauarbeiten schnell durchgeführt werden. Statt der früheren Leiter wurde jetzt eine bequeme Einstiegstreppe in den Beckenkörper eingebettet. Das 12 x 4 x 1,70 m große Becken wurde dann verspachtelt, neu abgedichtet und mit einer Folie ausgekleidet. Die vorhandene, immerhin vier Jahrzehnte alte uwe-Gegenstromanlage konnte ebenfalls modernisiert werden: „Bei uwe bekommt man auch für so alte Anlagen noch Ersatzteile“, lobt der Poolbauer. So konnten der Flanschring und weitere defekte Teile problemlos ausgetauscht werden. Statt des alten Skimmers wurde ein moderner Flachskimmer eingebaut. Neu sind auch der Nackenschwall am Beckenrand, der gerne zur Nacken- und Rückenmassage genutzt wird und viel Leben ins Beckenwasser bringt, und eine Haltestange im Becken, an denen die Bauherren gymnastische Übungen machen können. Dunkle Randsteine umschließen nun das Schwimmbecken, die das Türkis des Beckenwassers um so stärker hervortreten lassen.

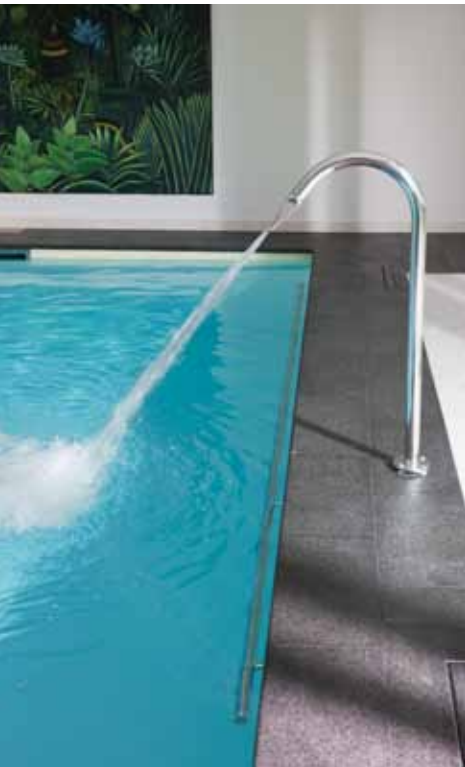
Statt des alten Skimmers wurde ein moderner Flachskimmer eingebaut, der einen deutlich höheren Wasserspiegel ermöglicht

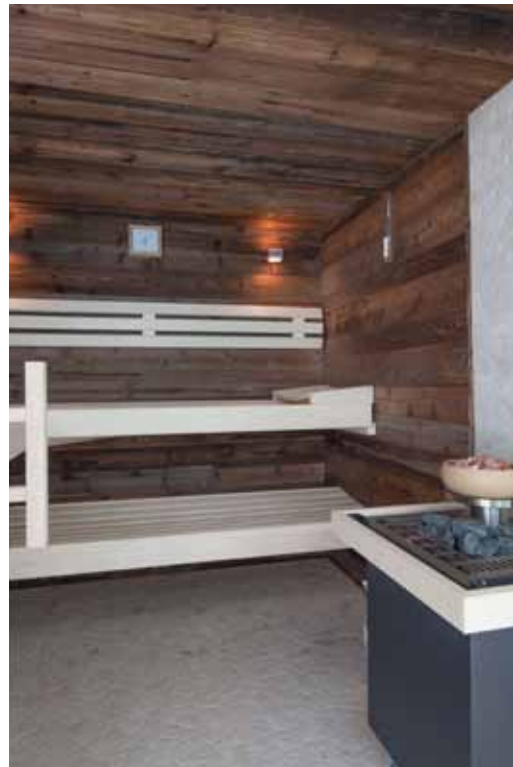
Sauna mit Alzholz an den Wänden

Schließlich gelang es noch, in die Schwimmhalle eine Saunakabine mit breiter Glasfront zu integrieren. Das Besondere an der Sauna: Sie ist innen mit Alzholz an den Wänden und der Decke ausgestattet. Das dunkle Holz steht im bewussten Kontrast zu den weißen Bänken und dem modernen Design der gesamten Kabine. Eine moderne Lichttechnik, die über eine Loxone-Steuerung bedient wird, setzt den gesamten Raum erst richtig in Szene. Nicht nur bei der Sauna, sondern insgesamt ist es hervorragend gelungen, aus einer alten Badeanlage eine moderne, freundliche Schwimmhalle zum Wohlfühlen zu kreieren. ~
