# GELUNGENE FRISCHZELLENKUR

Im Rahmen des Umbaus seines Wohnhauses ließ der Bauherr auch die Schwimmhalle komplett sanieren und modernisieren. Nun präsentiert sie sich in einem ganz neuen attraktiven Outfit.

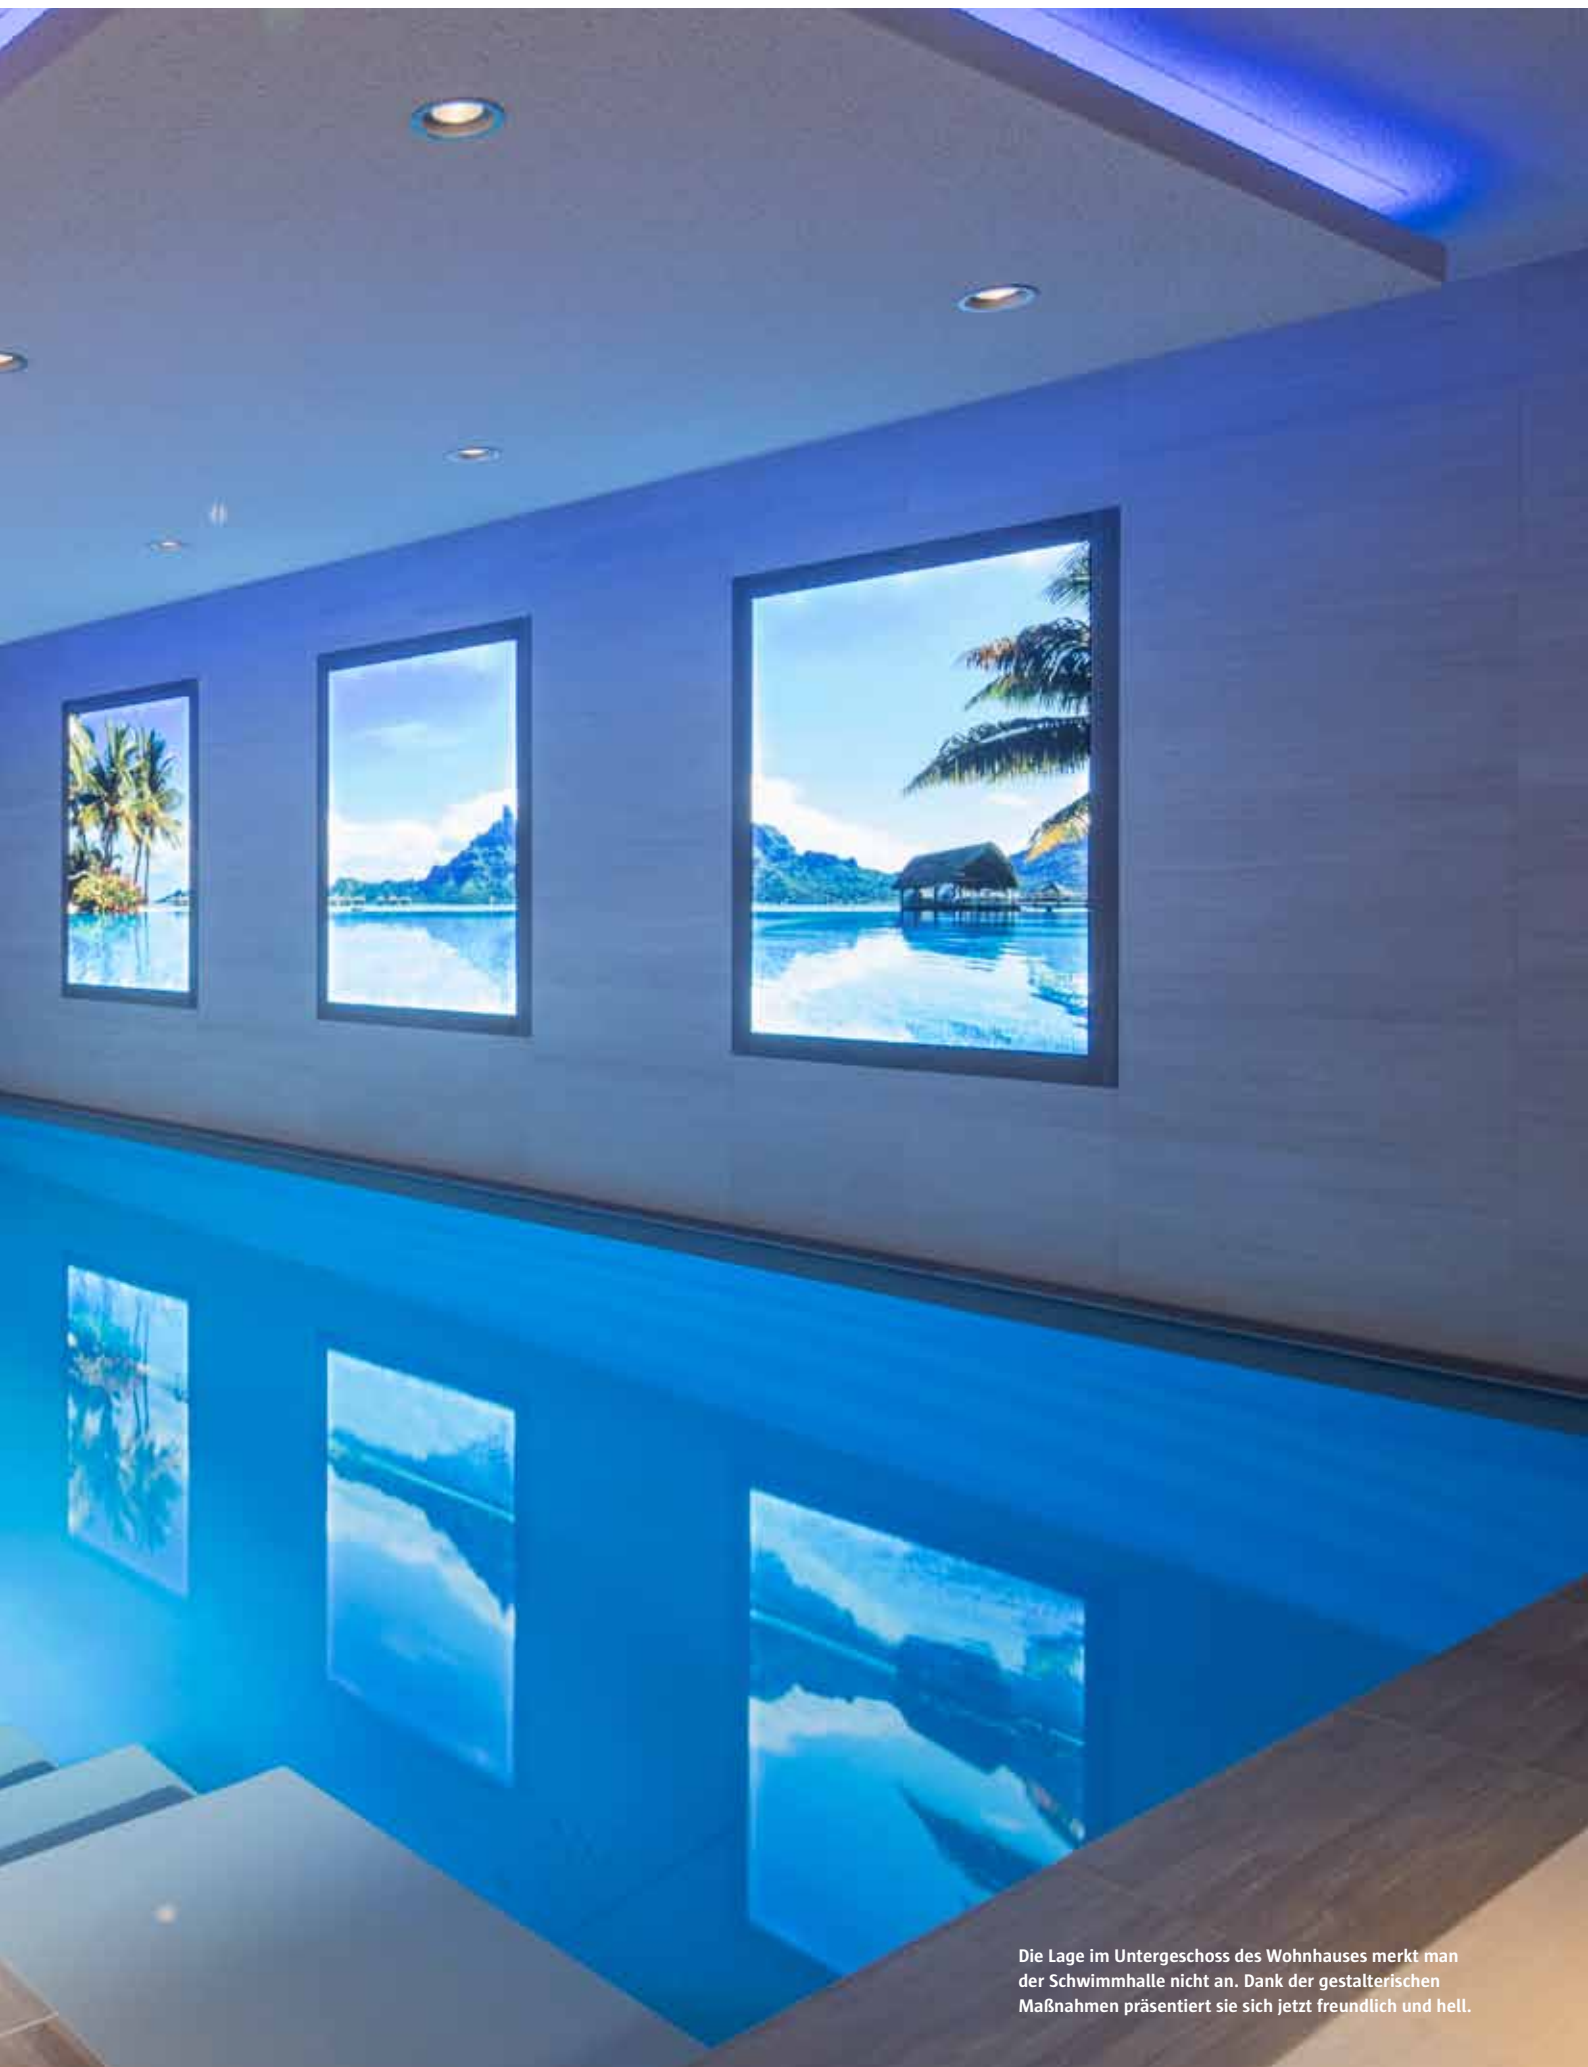
Die Lage im Untergeschoss des Wohnhauses merkt man der Schwimmhalle nicht an. Dank der gestalterischen Maßnahmen präsentiert sie sich jetzt freundlich und hell.

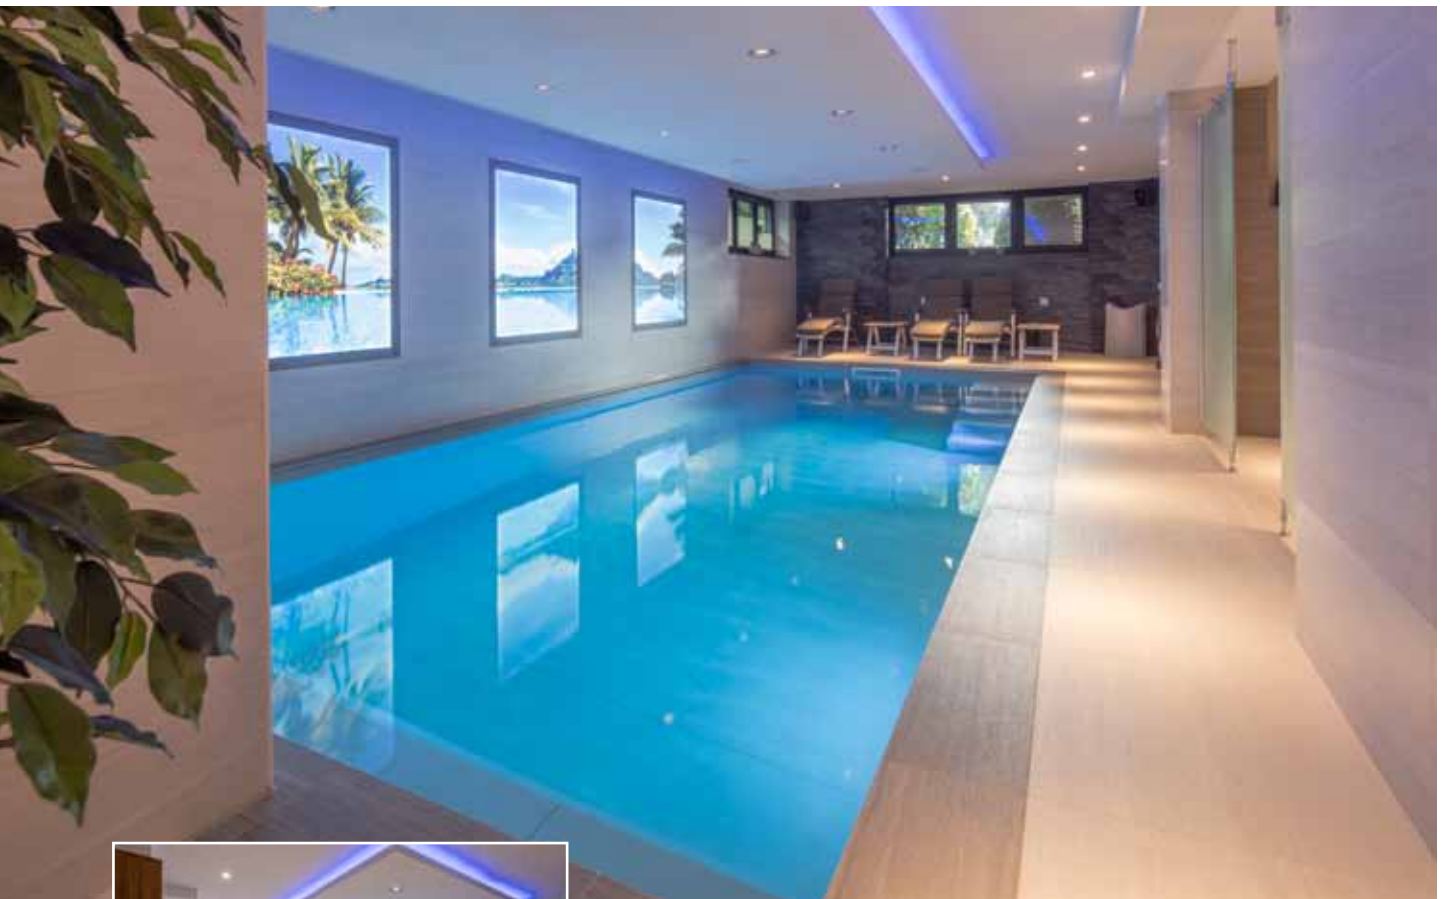
**Nicht mehr wiederzuerkennen: Das Schwimmbecken wurde komplett saniert, mit einer Folie ausgekleidet und dann mit einer Rollladen-Abdeckung, Scheinwerfern und neuen Einbauteilen ausgestattet.**

Die Ausführungen der Poolexperten überzeugten ihn, und Löchte erhielt den Auftrag. „In einer ersten Bauphase wurde die Schwimmhalle bis auf den Rohbau zurückgeführt“, erzählt Firmenchef Frank-Josef Löchte. Im Mittelpunkt der Arbeiten stand natürlich die Sanierung des Schwimmbeckens. Das alte gemauerte Becken wurde mit Zement verputzt und dann mit Vlies und einer Folie,

Typ „Alkorplan 2000“, ausgekleidet. Statt der früheren Leiter bekam das Becken nun eine Treppe spendiert, die ins Becken eingemauert wurde. Die typische Löchte-Treppe erkennt man gut an der breiten ersten Stufe, die wie ein Podest wirkt. Dunkle Beckenrandsteine lassen das türkis schimmernde Poolwasser noch stärker hervortreten. Und der übrige Umgangsbereich ist mit Feinsteinzeug ausgekleidet.

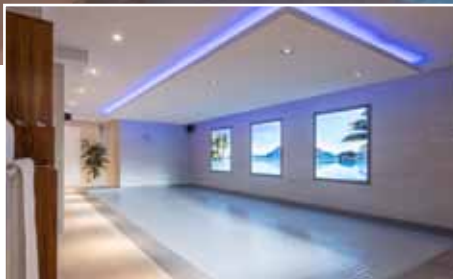
**Ein umlaufendes LED-Lichtband fasst die Deckenkonstruktion ein. Das Licht an der Decke korrespondiert mit den Farbscheinwerfern im Schwimmbecken**

Auch die Schwimmhalle wurde saniert und erhielt ein neues attraktives Erscheinungsbild. In einer ersten Phase wurden die Wände mit einer Dampfsperre versehen, um sie dann anschließend zu verfliesen. In der abgehängten Decke, die jetzt die Kontur des Schwimmbeckens nachzeichnet, konnten ein Teil der Lüftungstechnik, Leuchtkörper und Lautsprecher untergebracht werden. Ein umlaufendes LED-Lichtband fasst die Deckenkonstruktion ein. Das Licht an der Decke korrespondiert mit den Farbscheinwerfern im Becken, so dass der ganze Raum in ein Farbenmeer gehüllt wird. Ein Highlight an der Längsseite hinter dem Becken sind drei leuchtende Glasfenster mit Karibik-Motiven, so dass auch in der Wandgestaltung das Thema Wasser präsent ist. Da die Motive von hinten angeleuchtet werden, werden sie zum besonderen Blickfang im Raum. Auf der Eingangsseite fanden außerdem zwei Duschen ihren Platz. Fazit: Eine gelungene Sanierung, die die Schwimmhalle zum attraktiven Mittelpunkt des Wohnhauses macht. ~

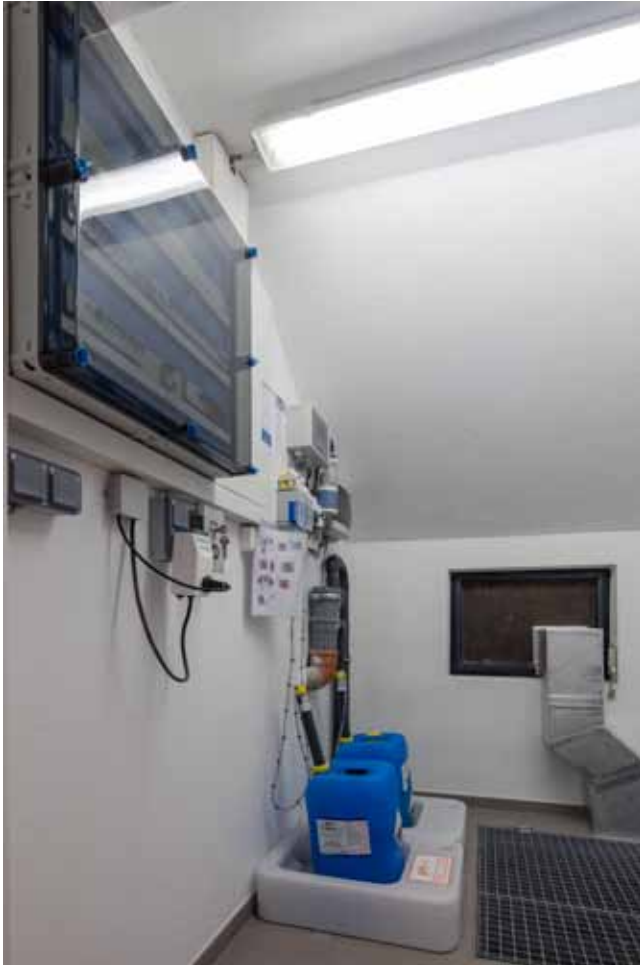
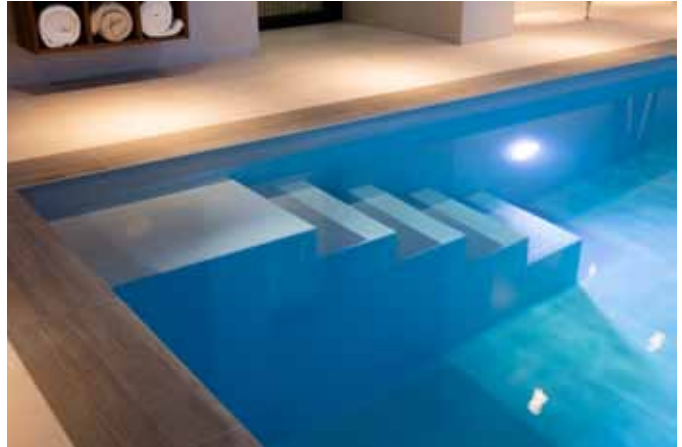
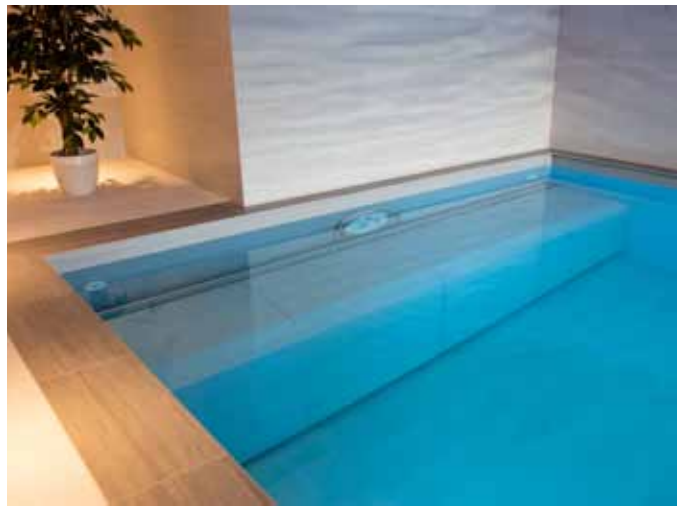
**Großzügig dimensioniert:** Die neu installierte Ospa-Schwimmbadtechnik ist im Untergeschoss der Schwimmhalle untergebracht. Das Schwimmbecken selbst wurde mit einer Treppe und einer Rollladen-Abdeckung ausgestattet.

Zur Beckenausstattung gehören eine grandio-Rollladen-Abdeckung, die unter einer Sitzbank verborgen im Becken ruht, eine Fluvo-Gegegenstromanlage und Astral-Farb-LED-Scheinwerfer, die die Wasseroberfläche in ein Farbenmeer tauchen. Auch die alte Wasseraufbereitung musste zugunsten einer modernen energieeffizienten Ospa-Schwimmbadtechnik weichen, die im Keller des Hauses installiert ist. Die Dosierung der Wasserpflegemittel wird über die Poolsteuerung Ospa-„CompactControl“ geregelt und überwacht. Auch das Lüftungs- und Entfeuchtungsgerät von Airmotion ist hier im Untergeschoss installiert. Über neu verlegte Schlitzschienen wird jetzt die warme und aufbereitete Luft in die Schwimmhalle eingebracht. >>
